## 魚道をアユが遡上しやすくなる一つの試み

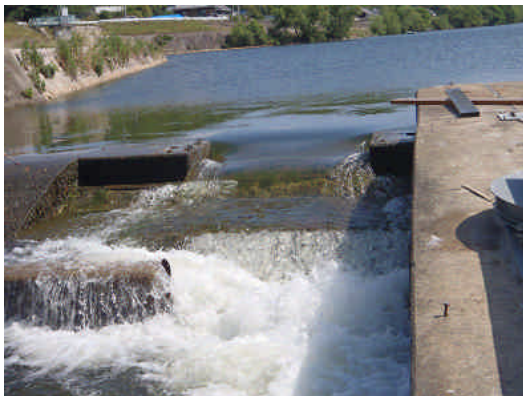
写真1 分枝板設置前

下の写真1は魚道流入部で、この日は吉井川の水量が多く、魚道流入部の流速は約220 cm/秒と、体長10 cmのアユの突進速度と同じ流速であった。

一方、この頃遡上していたアユの平均体長は約5.5 cmであったことから、ほとんどのアユが遡上できず魚道内に留まっていた。
