## 河川の水生生物遡上環境向上に向けて（石組み魚道の設置）

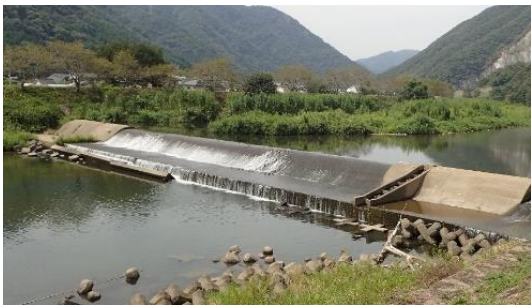
中泉地区の堰は、昭和57年に整備された農業用施設で、河川の洗掘により流出した護床ブロックや井堰の止水壁の復旧等の事業が計画されました（写真1）。その過程で事業担当部署と地元漁協から当研究所に堰の魚道改修の相談があり、大学の協力の下、平成29年12月に、水生生物が遡上できるような隙間に留意して石組みの魚道を作成しました（写真2）。

写真1 当初の堰の様子

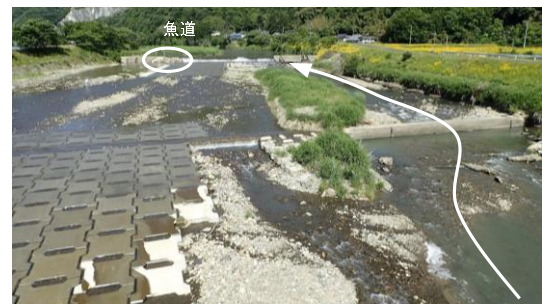
流し、上部から動画を記録することで遡上の確認を試みました。ところが、堰の護床ブロック敷設が途中であったため、放流アユは魚道設置側とは対岸の段差の多い場所に集まり、魚道まで到達していませんでした（写真3）。魚道の上部に設置したカメラの動画からも遡上は確認されず、魚道に至る遡上ルート的重要性を改めて感じたところです。先般、ブロック敷設も完了したことから、再度、調査を行う予定です。

写真3 調査時のアユ遡上ルート

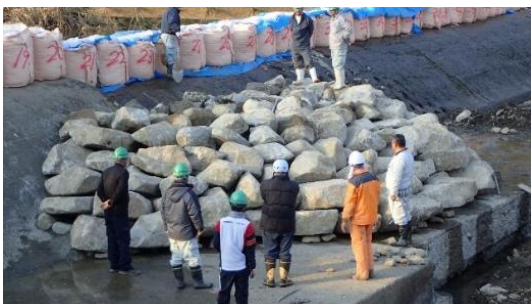
写真2 石組み魚道の設置

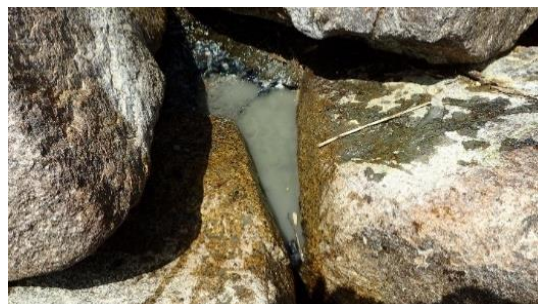
写真4 追加で作出した窪み

平成31年4月には魚道の改良も実施しました。石の間のコンクリート部に窪みを設け、水が溜まる箇所を作出することで遡上途中の休息場所を増やしました（写真4）。作業中、石の陰にはヨシノボリ（ハゼ科の魚）、魚道上部の溜りには小型のエビが確認され、生息場となっているようでした。今後も機能確認と改良を重ね、得られた結果を他の場所の改修に活かしたいと思います。
